ENDO RESCUE SETİ İLE KIRIK KÖK KANAL ALETİ UZAKLAŞTIRILMASI: 2 OLGU SUNUMU

BROKEN ROOT CANAL INSTRUMENT REMOVAL WITH ENDO RESCUE KIT: 2 CASE REPORTS

The aim of the present study was to describe the removal of broken instrument from the root canal with using Endo Rescue Kit. The first case report describes the removal of a broken instrument from the middle root third of a #15 tooth of 54 year old woman patient. Second case describes the removal of a broken instrument from the middle root third of a #41 tooth of 52year old woman patient.

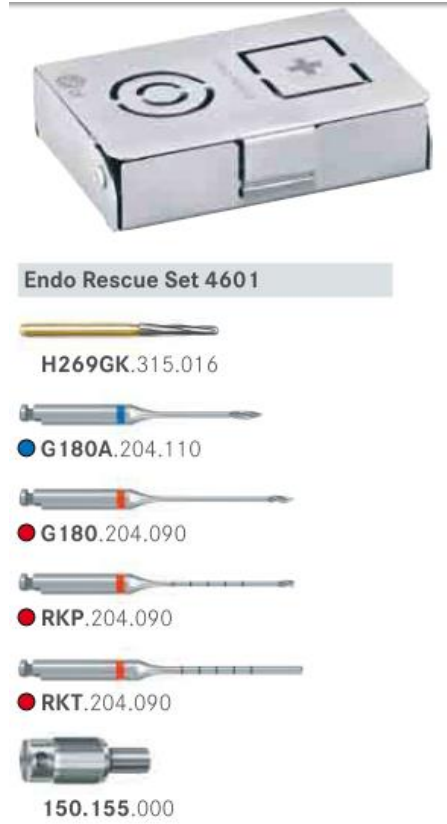
Şekil 1. Endo Rescue seti ve içeriği

Kırık kanal aletlerinin kök kanallarından çıkarılması her zaman zorlu bir işlem olarak düşünülür. Bu işlem için değişik aletler ve teknikler kullanılmıştır (6-8). Endo Rescue Set 4601 (Komet Dental, Lemgo, Germany) seti de kırık kanal aletlerinin uzaklaştırılması için üretilmiş bir alet dizisidir. Set içerisinde bir adet ucu kesici olmayan bir endodontik frez, iki adet kırık aletin koronal kısmını açığa çıkartmak için kullanılan 3 frezi (G180, G180A, RKP), 1 adet kırık aletin çıkarılmasında kullanılan trepan vazifesi gören frezi (RKT) mevcuttur (Şekil 1).

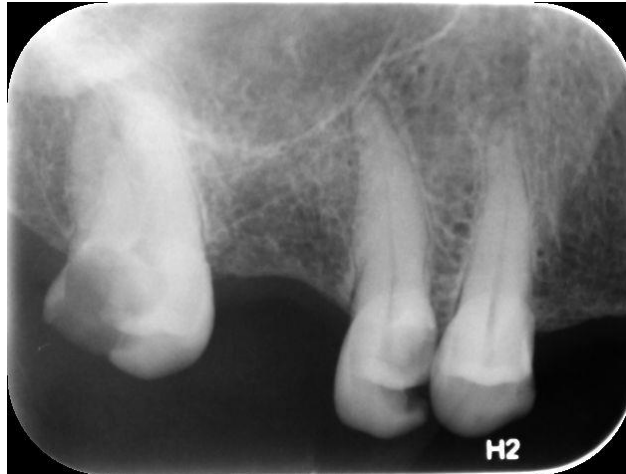
Şekil 2. Hastanın ilk muayene için alınmış radyografisi

incelemeler sonunda ilgili dişe kök kanal tedavisi yapılmasına karar verilmiştir (Şekil 2).

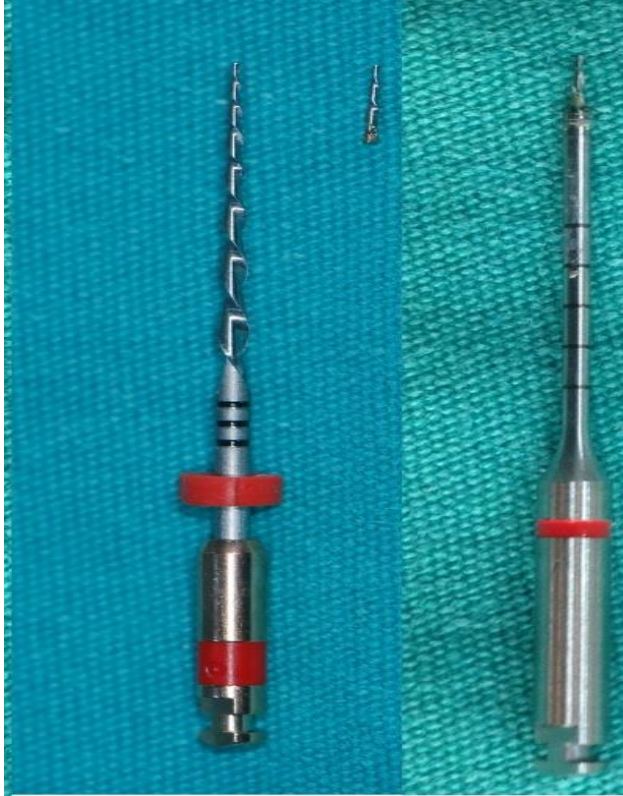
Şekil 4. Kırık kanal aletinin RKT frezi yardımıyla çıkartılması

Kırık parça hareketlendirilemeyince Endo Rescue setinde bulunan endodontik frez ile paralel bir giriş yolu elde etmek için kök kanal girişinde engel oluşturacak alanlar uzaklaştırıldı. Ardından mavi bantlı G180 A frezi (800 rpm, saat yönünde kullanım) ve G180 (800 rpm, saat yönünde kullanım) frezleriyle kök kanalının koronal kısmı genişletildi ve kırık aletin koronal kısmı etrafındaki dentin RKP freziyle (300 rpm, saat yönünde kullanım) uzaklaştırıldı. Her bir frez kullanımından sonra kanal 2 mL %2.5 NaOCl ile yıkandı. Kırık aletin koronal kısmı operasyon mikroskobunda net bir şekilde gözlendikten sonra RKT frezi içindeki boşluğa kırık aletin koronal kısmı oturtuldu ve 300 rpm hızda saat yönü tersinde kullanılarak kırık alet kanaldan uzaklaştırıldı (Şekil 4). Ardından apikal kısmın preparasyonu Reciproc 25 sistemi ile tamamlandı. Kök kanalı 3 ml %17 EDTA ile 1 dakika yıkandı ardından 3 ml %2.5 NaOCl ve 3 ml distile su ile yıkandı. Kök kanalı kağıt konilerle kurulandı. AH Plus jet (Dentsply De Trey, Konstanz, Germany) kök kanal dolgu

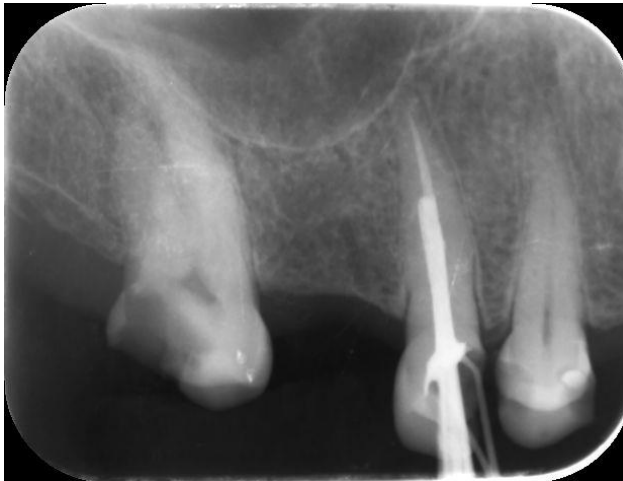
Şekil 5. Kanal dolgusu tamamlanmadan önceki radyografi

patı ve güta perka kullanılarak lateral kondensasyon yöntemiyle dolduruldu (Şekil 5). Üst restorasyonu ışıkla sertleşen kompozit rezin dolgu maddesi ile yapıldı.

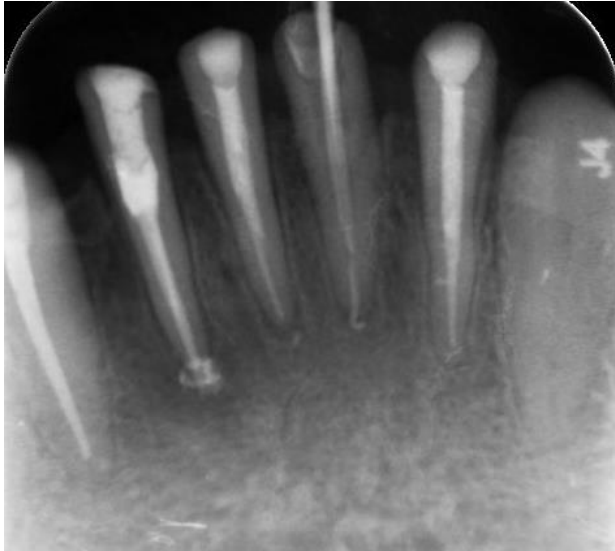
Şekil 9. Kanal dolgusu tamamlanmış son hali. Az miktarda kanal dolgu patı taşıdığı gözlenmiştir.

Ardından apikal kısmın preparasyonu K tipi el aletleri ile kontrollü şekilde tamamlandı. Kök kanalı 3 ml %17 EDTA ile 1 dakika yıkandı ardından 3 ml %2.5 NaOCl ve 3 ml distile su ile yıkandı. Kök kanalı kağıt konilerle kurulandı. AH Cilt / Volume 16 · Sayı / Number 1 · 2015

Plus jet (Dentsply De Trey, Konstanz, Germany) kök kanal dolgu patı ve güta perka kullanılarak lateral kondensasyon yöntemiyle dolduruldu (Şekil 9). Üst restorasyonu ışıkla sertleşen kompozit rezin dolgu maddesi ile yapıldı.
