ÜÇ KANALLI ÜST PREMOLAR DIŞLERİN ENDODONTİK VE PROTETİK TEDAVİSİ: OLGU SUNUMU

ENDODONTIC AND PROSTHODONTIC TREATMENT OF MAXILLARY PREMOLARS WITH THREE ROOT CANALS: A CASE REPORT

¹*Ersan ÇİÇEK, ²Emre BODRUMLU

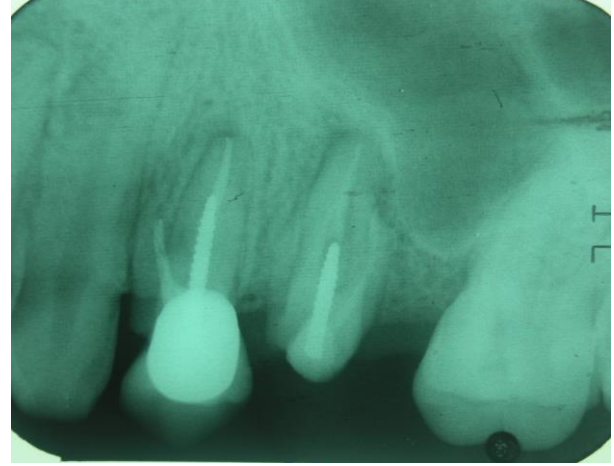
Ondokuz Mayıs Üniversitesi Diş Hekimliği Fakültesi Endodonti Bölümüne başvuran 27 yaşındaki erkek hastadan alınan anamnezde herhangi bir sistemik hastalığı olmadığı öğrenilmiştir. Kliniğimize sol üst arka bölgedeki şişlik ve hafif ağrıdan dolayı başvurmuş olan hastanın klinik ve radyografik muayenesi yapılmıştır. Bu muayene sonucu üst premolar dişler bölgesinde önceden kök kanal tedavisi yapılmış olmasına rağmen apeks bölgesinde radyolusent alanlar ve dikey perküsyonda 25 nolu dişinde şiddetli duyarlılık varken, 24 nolu dişinde düşük düzeyde duyarlılık saptanmıştır. Hastanın verdiği bilgiler doğrultusunda sol üst 1. Premolar dişe 4 yıl önce, sol üst 2. Premolar dişe ise 8 yıl önce kök kanal tedavisi yaptırdığı ve palatinal kök kanallarına prefabrik post yerleştirilip; kompozit kor yapısı yapıldığı görülmüştür. Ardından bu dişlere metal destekli porselen kaplama yaptırmış olduğu gözlenmiştir. Radyografik incelemede tedavi edilemeyen bir kök kanalı mevcudiyeti tespit edilmiş ve radyografda dişin apikal bölgesinde radyolusent alan izlenmiştir (Resim-1).

Resim-1: Preoperatif radyografisi.

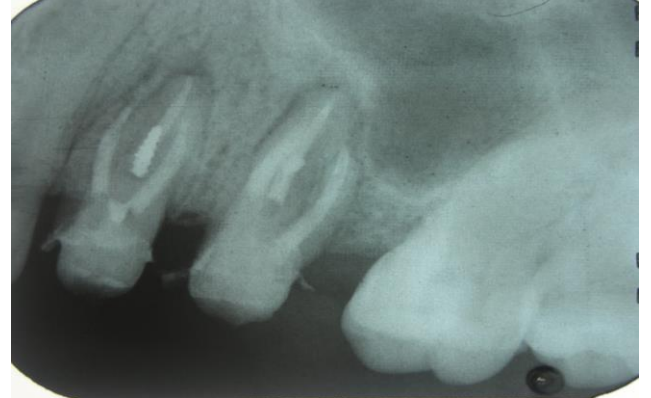
Resim-5: 24 no'lu dişin kök kanal dolgusu radyografisi.

Ardından kanallara Ca(OH)₂ (Kalsin, Aktu Tic., İzmir, Türkiye) yerleştirilip, 1 hafta sonra kök kanal dolgusu AH plus (Dentsply, De Trey, Konstanz, Germany) ve güta-perka (Dentsply, Maillefer, Brazil and Dia-Dent, Maillefer, Korea) kullanılarak lateral kondenzasyon tekniği ile doldurulmuştur. Palatinaldeki prefabrik post sökülürken kırıldığından dolayı, üzerine kök kanalından destek almak için cam fiber post (Hahnenkratt, Cytecblanco, HT-Glass Fiber Post, Königsbach-Stein, Germany) yerleştirilmiştir (Resim-5). Kor yapısı kompozit ile oluşturulmuştur. Ardından dişlerin metal destekli porselen kron kaplamaları için silikon ölçü maddesi ile ölçü alınarak porselen kaplamalar yenilenmiştir (Resim-6). Dişlerden 8 ay sonra alınan

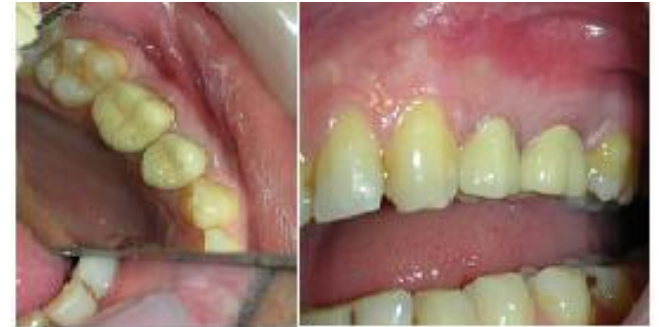
Resim-6: Protetik restorasyon ağız içi görünümü.
