## KOMPLİKE KRON-KÖK KIRIĞINDA ALTERNATİF TEDAVİ YAKLAŞIMLARI: İKİ OLGU SUNUMU

### ALTERNATIVE TREATMENT APPROACHES IN COMPLICATED CROWN ROOT FRACTURE: REPORT OF TWO CASES

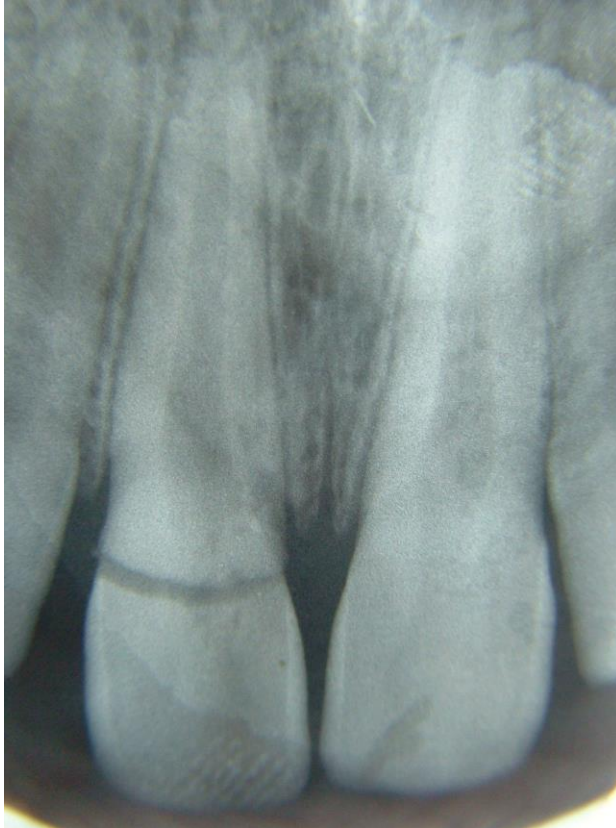
**Olgu 1:** Geçirdiği travmadan birkaç saat sonra kliniğimize başvuran 10 yaşındaki erkek hastada yapılan klinik ve radyolojik değerlendirmede sağ üst santral dişinde sevikal üçlüde komplike kron-kök kırığı tespit edilmiştir (Resim 1).

**Resim 1.** Radyografik görüntü

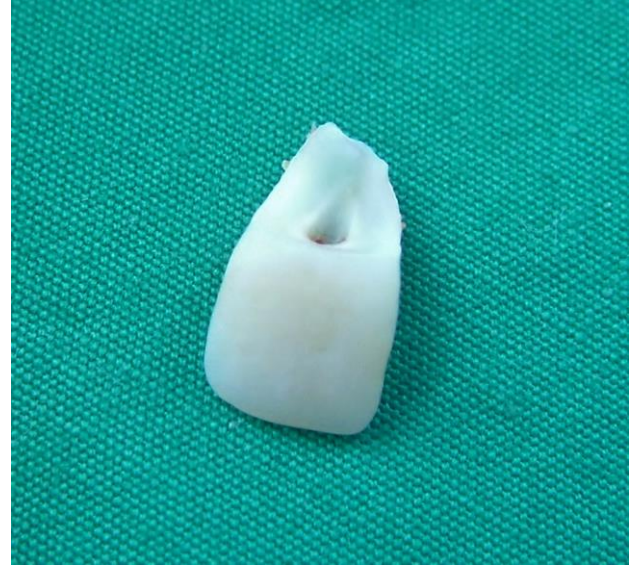
dekoronere edildi (Resim 2) ve kırık parça sağlam diş yapısından uzaklaştırıldı (Resim 3).

**Resim 2.** Kırık kron parça

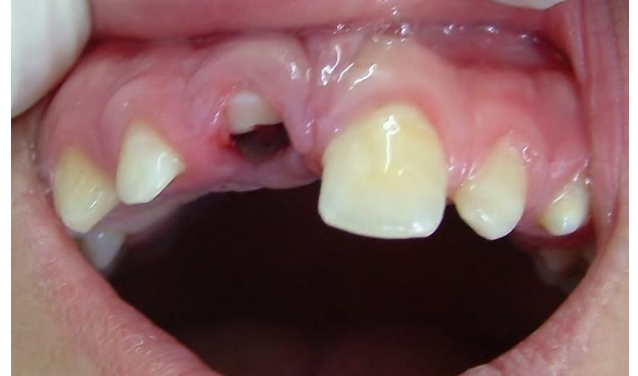
**Resim 3.** Kırık parçanın uzaklaştırılmış görüntüsü

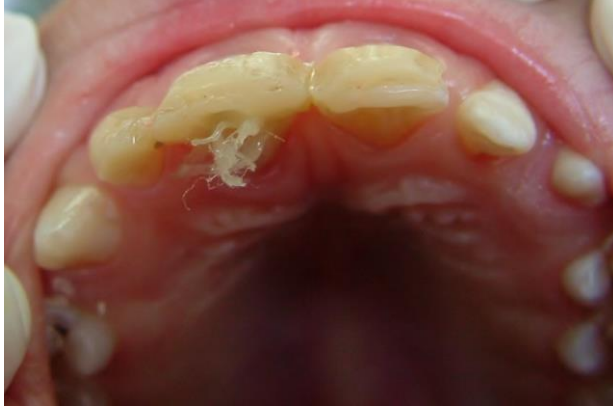
core uygulanabilmesi için pulpa odası ve kök kanalının koronal bölümü alev uçlu frezle (Diamant, FG 140G014) temizlendi. 2 mm kalınlığında polietilen fiber (Ribbon, Ribbond Inc.) seçildi. Daha sonra bir dual-curing rezin (Liner Bond II V, Kuraray) ve yüksek doldurucu dual-curing hibrit rezin (Panavia-F, Kuraray) ile mümkün olduğunca sıkı bir şekilde kanal içerisine yerleştirildi (Resim 4).

**Resim 4.** Polietilen fiberin yerleştirilmesi

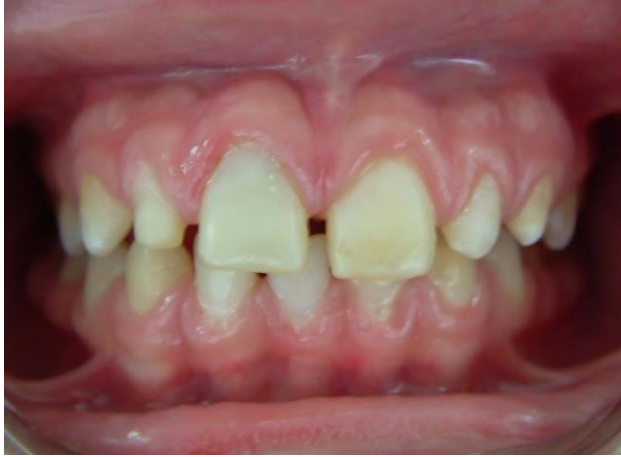
Işıklı polimerize olan bir hibrit rezin (Clearfil AP-X, Kuraray) ile restorasyon tamamlandı (Resim 5).

**Resim 5.** Restorasyonun tamamlanması

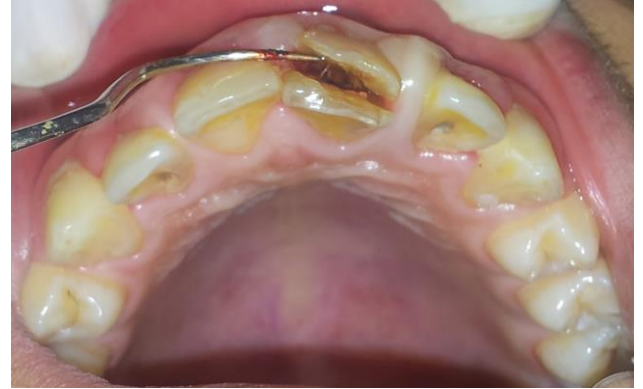
**Olgu 2:** Geçirdiği travmadan 24 saat sonra kliniğimize başvuran 12 yaşındaki erkek hastada yapılan klinik ve radyolojik değerlendirmede sol üst santral dişinde orta üçlüde komplike kron-kök kırığı tespit edilmiştir (Resim 6).

**Resim 6.** Ağız içi görüntü

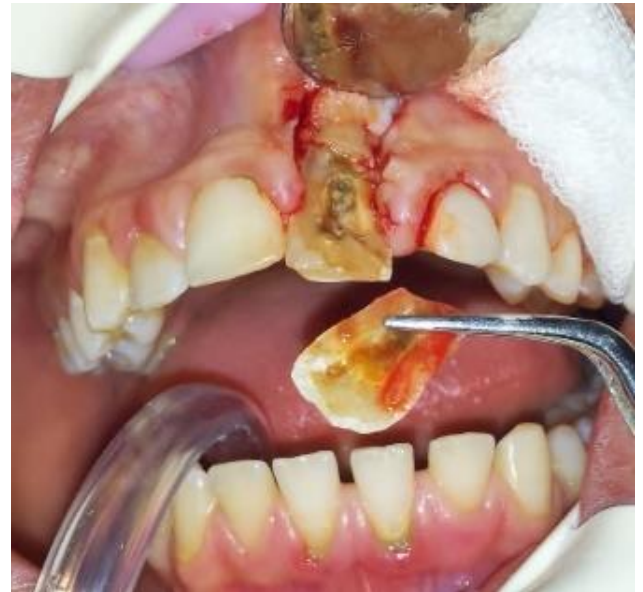
Lokal anestezi yapıldıktan sonra kırık parça atravmatik olarak çıkarıldı. Kırık hattının açığa çıkarılması amacıyla tam kalınlıklı mukoperiostal flep kaldırıldı ve bölgedeki alveol kreti düzenlendi (Resim 7).

**Resim 7.** Kırık parçanın uzaklaştırılması

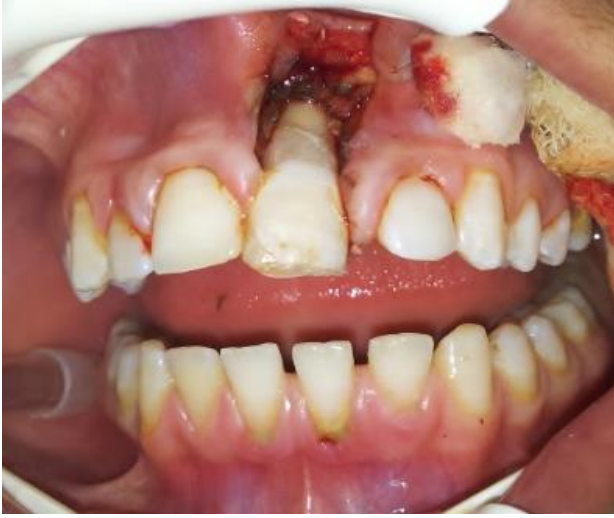
Kırık diş parçası, dentin bonding sistemi (Clearfil SE Primer and Bond Kuraray) ve akışkan kompozit rezin (Clearfil Majesty Flow, Kuraray) kullanılarak yapıştırıldı (Resim 8).

**Resim 8.** Kırık parçanın yerleştirilmesi

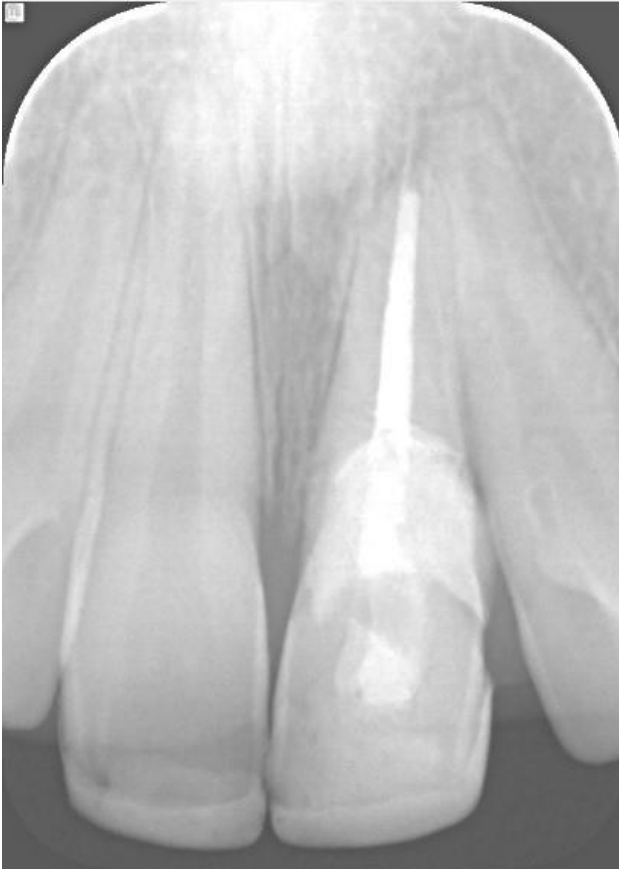
Hasta 1 hafta sonra dişlerin alınması için kontrol amacıyla çağırıldı; aynı seansta bilinen tekniklerle kök kanal tedavisine başlandı. Kanal şekillendirilmesinin ardından kök kanalları gutta-percha (Gapadent) ve Diaket dolgu patıyla (3M ESPE) lateral kondansasyon yapılarak dolduruldu (Resim 9).

**Resim 9.** Kök kanal tedavisi yapılması

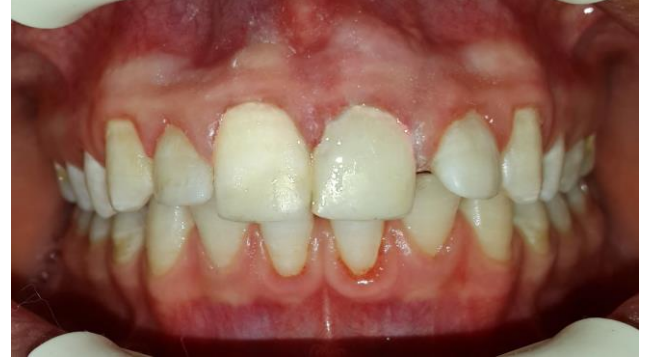
Bir sonraki seansta, fiberle güçlendirilmiş post-core uygulanabilmesi için olgu 1'deki işlemler tekrarlanarak restorasyon tamamlandı (Resim 10).

**Resim 10.** Restorasyonun tamamlanması
