*TRAVMAYA UĞRAMIŞ ANTERİÖR DİŞLERDE TEDAVİ YAKLAŞIMI: OLGU SUNUMU

TREATMENT APPROACH OF THE TRAUMATIZED ANTERIOR TEETH: A CASE REPORT

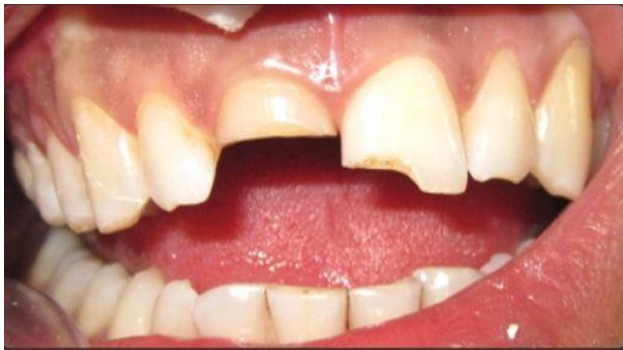
Resim 1. Hastanın ilk hali

30 yaşında erkek hasta bir travma sonucu ön iki santral dişte kırık nedeni ile Kırıkkale Üniversitesi Diş Hekimliği Fakültesi Protetik Diş Tedavisi Anabilim Dalına başvurmuştur (Resim 1).

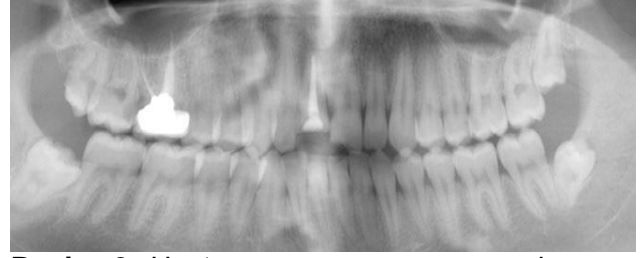
Resim 2. Hastanın muayene sonrası alınan panoramik film

Alınan anamnez ve klinik muayene sonucunda hastanın herhangi bir sistemik rahatsızlığı olmadığı görülmüştür. Kanal tedavili sağ santralde Panoramik radyografide kök veya alveolar kırığa ve komşu dişlerde herhangi bir patolojik bulguya ve dişlerde mobiliteye rastlanmamıştır (Resim 2 ve 3).

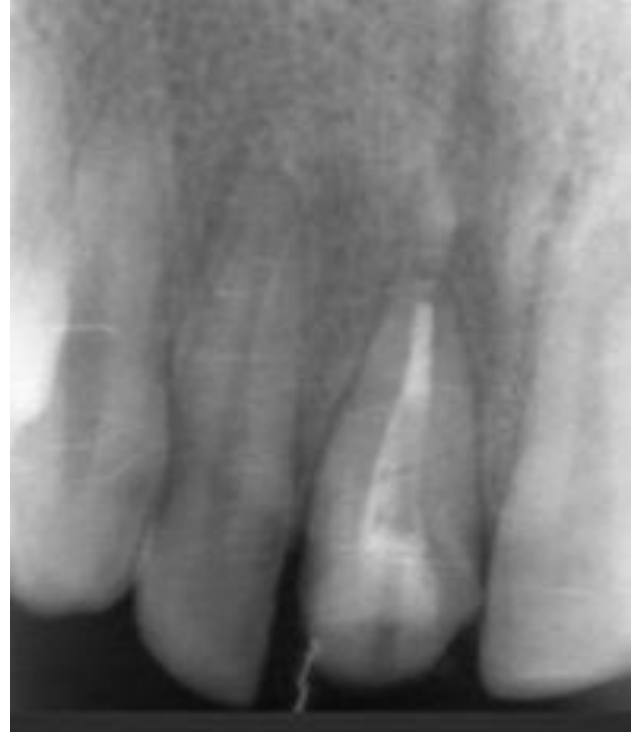
Resim 3. Hastanın periapikal başlangıç filmi

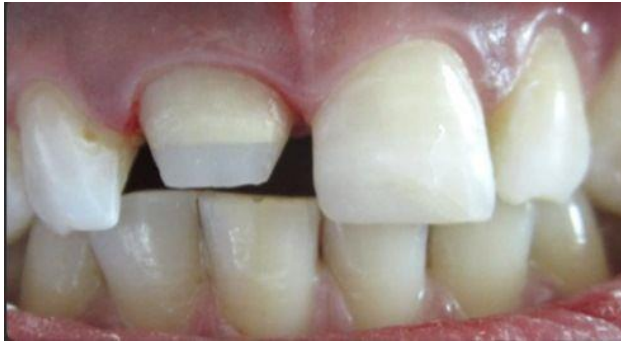
Resim 4. Sağ santral dişe fiber-post simantasyonu sonrası prepare edilmiş diş formu ve sol dişe kompozit dolgu sonrası görünümü

Sol santrale kompozit dolgu ve sağ santrale post-kor kron tedavisi uygun görülmüştür. Hastaya rubber-dam takıldıktan sonra sağ santral dişin kanal boşluğu kullanılacak cam fiber postun (DT Light-Post .Bisco) uygun boyuttaki freziyle genişletildi. Guta-perka kökün orta üçlüsüne kadar uzaklaştırıldı. Kanallara 15 saniye %37'lik fosforik asit (Scotchbond etchant; 3M ESPE,USA) uygulandı daha sonra kanallar yıkanıp kurutulduktan sonra cam fiber post simantasyonu bir dual-cure yapıştırma simanı (Panavia F 2.0,Kuraray) ile üretici firma talimatlarına uyularak gerçekleştirildi. Sağ santral dişe fiber-post simantasyonu sonrası prepare edilmiş diş formu verildi (Resim 4). Sol santral dişin meziönsizal bölgesindeki kırık bölge önce ince grenli frez yardımı ile düzeltildi. Kompozit dolgu yapılacak bölgeye uygun renkte

kompozit seçimi yapıldıktan sonra bölge 30 sn %37'lik fosforik asit (Scotchbond etchant;3M ESPE,USA) ile pürüzlendirildi , 30 saniye hava su spreyi ile yıkandı ve kurutuldu. Adeziv sistem olarak self-etching primer ve bonding (Clearfil SE Bond; Kuraray) uygulandı ve 10 saniye polimerize edildi (Bluephase; Ivoclar Vivadent, 650 mW/cm²). Kırık diş bölgesi kompozit dolgu (Clearfil Majesty, Kuraray) ile restore edildi. Sağ santral dişin kronu için silikon esaslı ölçü maddesi (Elite HD+Putty Soft, Light Body, Zhermack) ile ölçü alındı. Ölçü laboratuvara gönderilmeden önce alt yapının rengi seçilerek kaydedildi. İkinci seansta sağ santral için gelen alt yapının kontrolleri yapılarak renk seçimi detaylandırıldı (Resim 5).

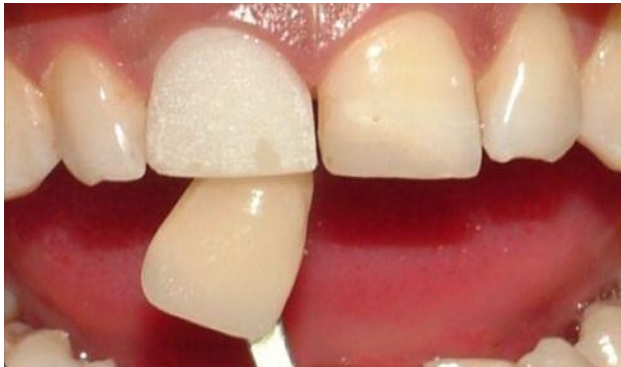
Resim 5. Sağ santral kron için renk seçimi

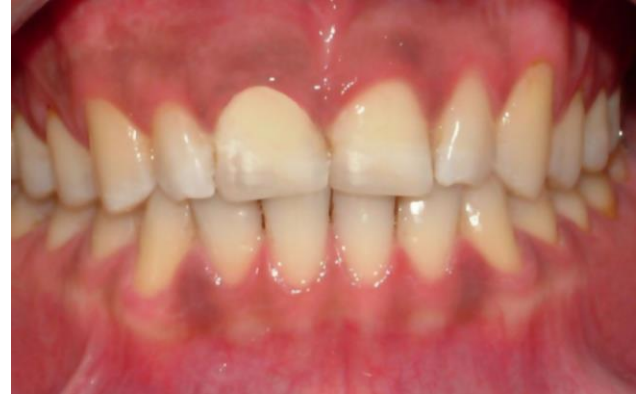
Resim 6. Hastanın son hali

Son seansta gelen IPS Empress 2' nin renk uyumu, kole uyumu, yükseklik kontrolleri yapılarak dual-cure polimerize olan rezin yapıştırma simanı (Variolink II; Ivoclar Vivadent AG) ile simante edildi. Hastaya verilen kontrol randevularında sol santral dişin kompozit dolgusu renklenme açısından ve sağ santralin kronu diş eti, şekil ve fonksiyon yönünden 6 ay sonra değerlendirildi (Resim 6).
