*ANTERİOR DİŞ EKSİKLİĞİNİN FİBER İLE GÜÇLENDİRİLEN KOMPOZİT REZİN SABİT BÖLÜMLÜ PROTEZ İLE RESTORASYONU: OLGU SUNUMU

RESTORATION OF ANTERIOR MISSING TOOTH WITH FIBER-REINFORCED RESIN COMPOSITE FIXED PARTIAL DENTURE

¹**Elçin Derelli, ¹Gürcan Çetin

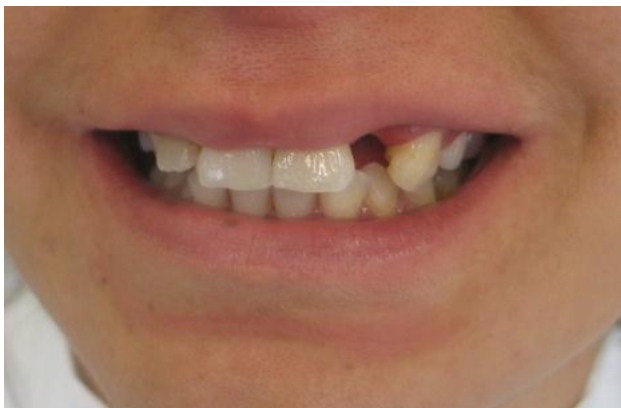
23 yaşındaki bayan hasta, maksiller sol lateral diş eksikliği ve diş eksikliğinden kaynaklanan estetik problemlerden dolayı Ankara Üniversitesi Diş Hekimliği Fakültesi Protetik Diş Tedavisi Anabilim Dalı kliniğine başvurdu. Hastanın ağız içi ve radyolojik muayenesinde dentisyon ve periodontal dokuların sağlıklı olduğu ve dişsiz boşluğa komşu destek dişlerde herhangi bir restorasyon olmadığı gözlemlendi (Resim 1, 2).

Resim 1. Olgunun tedavi öncesi görüntüsü

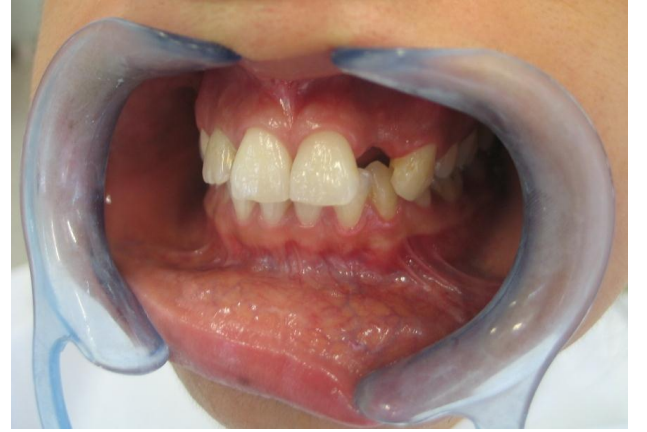
Resim 2. Olgunun tedavi öncesi ağız içi görüntüsü

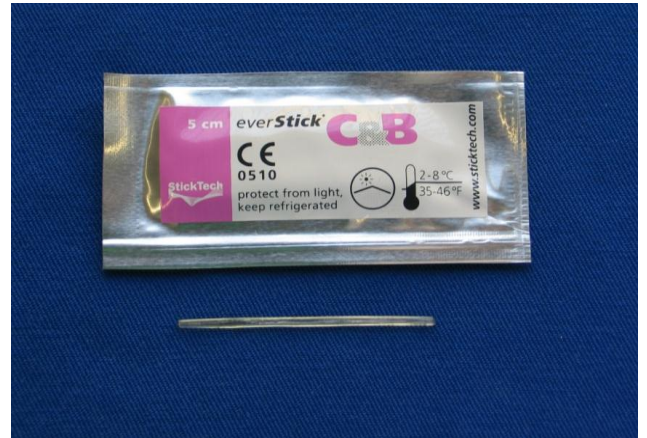
Fiber ile güçlendirilen kompozit rezin köprü yapımında kullanılan fiberin uzunluğu, yarım yuvarlak kroşe teli yardımıyla belirlendi. Çalışma modeli üzerine adapte edilen kroşe teli, dişsiz boşluğa komşu destek dişlerin palatinal yüzlerin orta üçlüsüne kadar uzatıldı. Kullanılan kroşe telinin uzunluğu tespit edildi ve aynı uzunlukta fiber alt yapı (StickNet, StickTech, Turku-Finlandiya), (Resim 3), özel makası ile kesildi. Destek dişler üzerindeki dental plak, politür yapılar uzaklaştırıldı.

Resim 3. Restorasyonun yapımında kullanılan fiber alt yapı

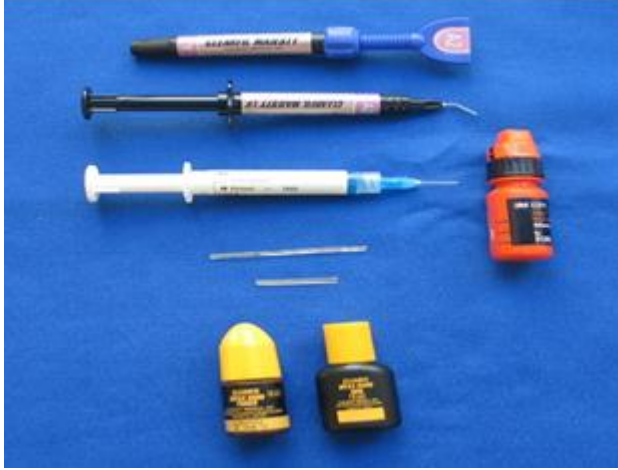
Restorasyonun simantasyonu, dişsiz boşluğa komşu destek dişlerde preparasyon yapılmadığı için 2 aşamalı kendinden adeziv sistem (Clearfil SE Bond, Kuraray Medical Inc, Japonya) uygulamasını takiben akıcı kıvamda kompozit resin restoratif materyalinin (Clearfil Majesty Flowable, Kuraray Medical Inc, Japonya) kullanılması ile gerçekleştirildi (Resim 4).

Resim 4. Restorasyonun yapımında ve simantasyonunda kullanılan malzemeler

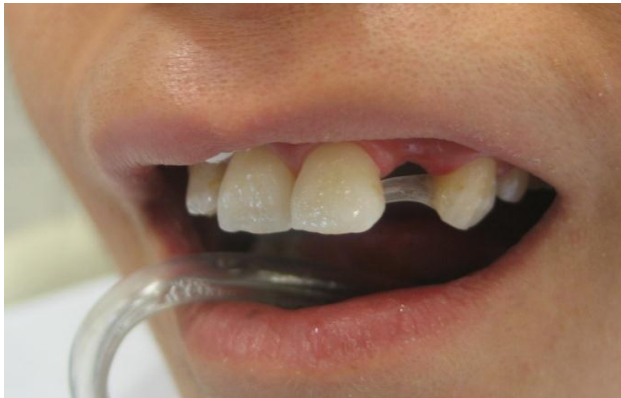
Resim 5. Fiber alt yapının destek dişler üzerine yerleştirilmesi

Destek dişlerin palatinal ve dişsiz boşluğa bakan proksimal yüzlerine, 2 aşamalı kendinden adeziv sistem, üretici firmanın önerileri doğrultusunda uygulandı ve LED ışık cihazı (G-Light, GC Corporation, Tokyo, Japonya) ile 20 sn süreyle ışık uygulandı. Önceden doyurulan fiber alt yapı (StickNet, StickTech, Turku-Finlandiya) destek dişlerin palatinal yüzeyine, akıcı kompozit resin restoratif materyali (Clearfil Majesty Flowable, Kuraray Medical Inc, Japonya) ile adapte edildi ve LED ışık cihazı ile 40 saniye süreyle ışık uygulamasına tabi tutuldu (Resim 5).

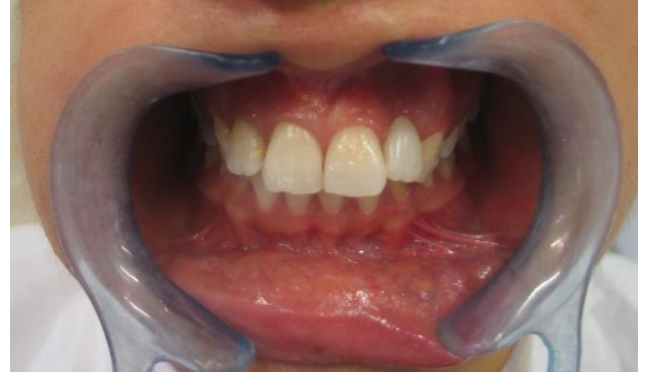
Resim 6. Kompozit resin restoratif materyali ile hazırlanan gövdenin fiber alt yapıya bağlanması ve restorasyonun ağız içi görüntüsü

Daha önceden hazırlanan kompozit resin gövde, akıcı kompozit resin restoratif materyali (Clearfil Majesty Flowable, Kuraray Medical Inc, Japonya) ile fiber alt yapıya bağlandı ve tekrar 40 sn süreyle LED ışık cihazı ile ışık uygulandı (Resim 6).

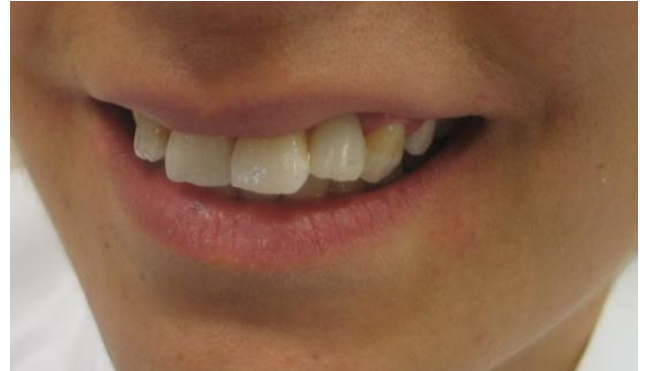
Resim 7. Restorasyonun tamamlanmış hali

Hasta, 12 ay sonra kontrole çağırıldı ve tekrar muayene edildi. Yapılan restorasyonda herhangi bir renklenme, kopma, kırılma veya gövde de aşınma görülmedi.

Restorasyon simantasyonu tamamlandıktan sonra okluzyon kontrol edildi. Bitirme ve polisaj işlemlerinin uygulanması ile restorasyon tamamlandı (Resim 7).
