## MİNE HİPOPLAZİLİ İKİ OLGUDA ESTETİK VE FONKSİYONUN SAĞLANMASI

### RESTORING FUNCTION AND ESTHETICS REHABILITATION IN TWO PATIENTS WITH ENAMEL HYPOPLASIA: CASE REPORT

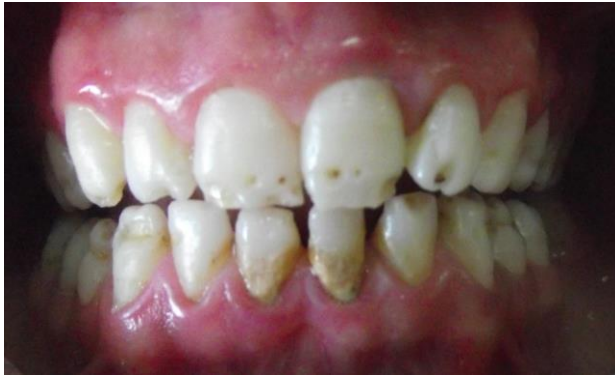
Resim 1.

Olgu 1: Ön grup dişlerinin görünümü ile ilgili estetik kaygılara sahip olan 15 yaşındaki genç bir erkek hasta D.Ü. Diş Hekimliği Fakültesi Pedodonti Kliniğine başvurdu. Yapılan klinik ve radyografik muayene sonucunda, ön grup dişlerinde hipoplazik alanlar olduğu görüldü (Resim 1). Aynı zamanda alt kesiciler bölgesinde periodontal problemler (Resim 1), üst 1. büyük azılarında ise estetik ve fonksiyonel açıdan yenilenmesi gereken restorasyonlar tespit edildi (Resim 2). Sağ alt 1. büyük azının daha önceden restore edildiği, sol alt 1. büyük azının ise çekilmiş olduğu görüldü (Resim 3).

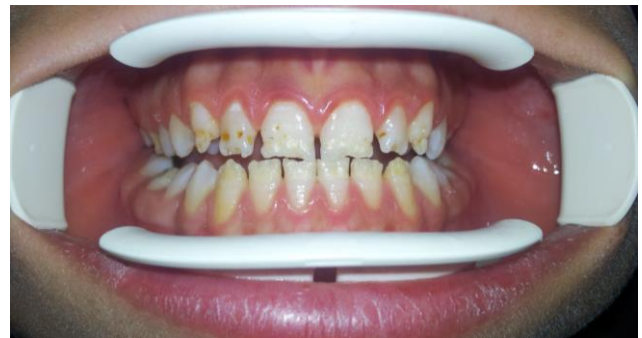
Resim 6.

Olgu 2: Ön grup dişlerinin görünümü ile ilgili estetik kaygılara sahip olan 14 yaşındaki genç bir bayan hasta D.Ü. Diş Hekimliği Fakültesi Pedodonti Kliniğine başvurdu. Yapılan klinik ve radyografik muayene sonucunda, ön grup dişlerinde (Resim 6) ve üst 1. büyük azılarında hipoplazik alanlar olduğu görüldü (Resim 7). Aynı zamanda, alt 1. büyük azılarında da estetik ve fonksiyonel açıdan yenilenmesi gereken restorasyonlar tespit edildi (Resim 8).
