## AŞINMIŞ DENTİSYONA BAĞLI OKLÜZAL DİKEY BOYUT KAYIPLARININ SABİT VE HAREKETLİ PROTEZLERLE TEDAVİSİ: İKİ OLGU SUNUMU

### TREATMENT OF OCCLUSAL VERTICAL DIMENSION LOSS DUE TO THE WORN DENTITION WITH FIXED AND REMOVABLE PARTIAL DENTURES: TWO CASE REPORTS

<sup>1</sup>\*Özgür ÖZTÜRK, <sup>1</sup>Simel AYYILDIZ, <sup>1</sup>Osman Cumhuri SİPAHİ, <sup>2</sup>Yeşim ERKAN

<sup>1</sup>Gülhane Askeri Tıp Akademisi Diş Hekimliği Bilimleri Merkezi Protetik Diş Tedavisi AD., ANKARA.

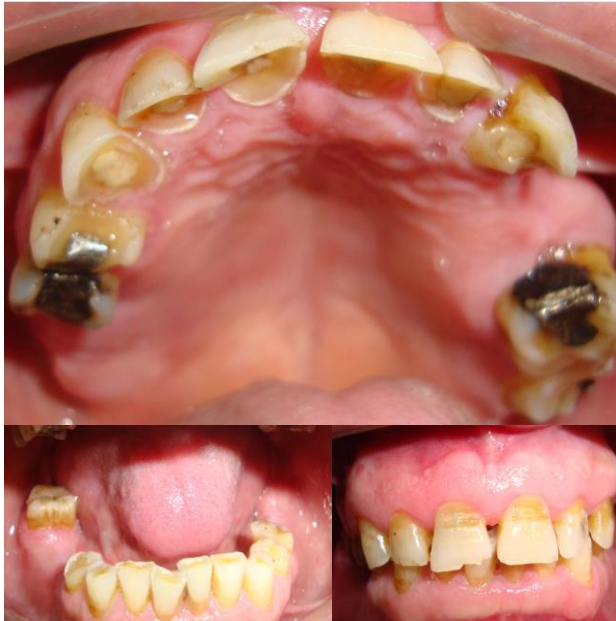
Protetik tedavi isteği ile kliniğimize başvuran 58 yaşındaki erkek hastanın başlıca şikayetinin diş eksikliği ve diş aşınmasına bağlı olarak fonksiyon ve estetik kaybı olduğu öğrenildi. Hastanın medikal hikayesinde dental tedaviye engel bir durum olmadığı tespit edildi. Klinik ve radyolojik değerlendirmede periodontal ve gingival durumun iyi, özellikle de maksiller anterior dişlerde belirgin bir aşınma ve 16, 17, 24, 25, 36, 37, 45, 46 ve 47 nolu dişlerin eksik olduğu ve 11, 12, 13, 21, 22 ve 23 nolu dişlere kanal tedavisi yapılmış olduğu görüldü (Resim 1:a-b-c.). Temporomandibular eklem muayenesinde herhangi bir patolojik bulguya rastlanmadı.

**Resim 1.a-b-c.** Vaka-1'in restorasyon öncesi ağız içi görünümü

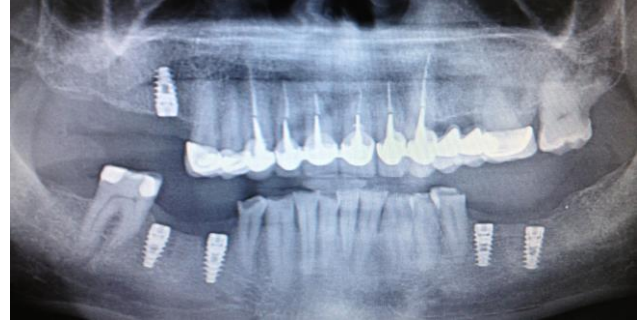
**Resim 2.** Panoramik radyografide 16,36,37,45 ve 46 no'lu dişler bölgesine yerleştirilen dental implantların görünümü

Hastanın 16, 36, 37, 46 ve 47 nolu dişler bölgesinde bulunan diş eksiklerini gidermek amacıyla splint kullanım süresi içerisinde implant cerrahisi yapıldı. Toplam 5 adet implant (ADIN Dental Implants Sys, Israel) diş eksikliklerinin olduğu bölgeye iki aşamalı cerrahi yöntemi ile yerleştirildi (Resim 2).

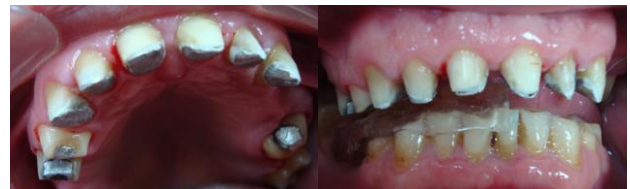
**Resim 3.a-b.** Döküm post-core uygulamasından sonra dişlerin preparasyonu ve alt oklüzal splint ile preparasyon miktarının kontrolü

Yeni ODB'ye alışma sürecini takiben maksiller anterior dişlere döküm post-korlar uygulandı. Döküm post-korların simantasyonundan sonra maksiller dişler prepare edilerek (Resim 3:a) metal destekli porselen restorasyon yapımı için elastomerik ölçü materyali (Optosil Comfort Putty, Heraeus Kulzer GmbH, Germany, Xantopren L blue, Heraeus Kulzer GmbH, Germany) ile ölçü alındı. Sabit geçici restorasyonlar önceden belirlenen ODB'de yapıldı. Preparasyonun ve restorasyonun yeni ODB'ye uygunluğunu değerlendirmek için alt çeneye uygulanan akrilik oklüzal splint yapıldı. Bu splint orta hat boyunca 2 parçaya ayrılarak maksiller restorasyonun yeni ODB'ye uygunluğu değerlendirildi (Resim 3:b).

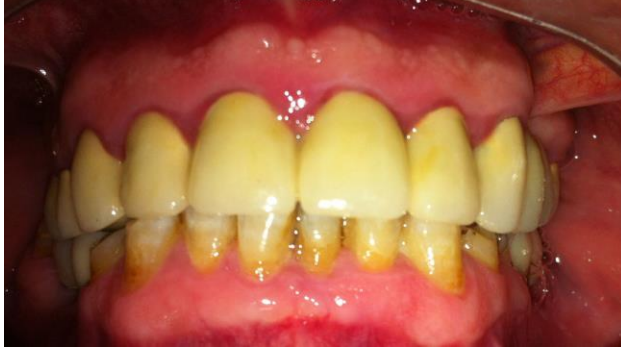
**Resim 4.** Vaka 1'in bitmiş restorasyonun ağız içi görünümü

Osseointegrasyon sürecinin sonrasında iyileşme başlıkları takıldı. Ölçü aşamasında ölçü postları ağza yerleştirilerek kapalı kaşık tekniği ile implant destekli sabit bölümlü protez

yapımı için elastomerik ölçü maddesi (Optosil Comfort Putty, Heraeus Kulzer GmbH, Germany, Xantopren L blue, Heraeus Kulzer GmbH, Germany) ile alt ve üst çene ölçüleri alındı ve metal destekli porselen restorasyon yapıldı (Resim 4).

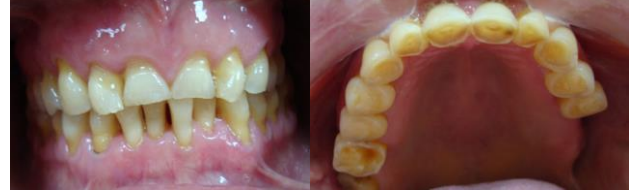
Diş eksikliğine bağlı fonksiyon kaybı nedeniyle kliniğimize başvuran 46 yaşında bayan hastanın medikal hikayesinde dental tedaviye engel bir durumu olmadığı öğrenildi. Klinik ve radyolojik muayene sonucunda diş yüzeylerinde özellikle de maksiller anterior dişlerde belirgin aşınma olmasına rağmen dişlerin vital olduğu belirlendi. Klinik muayenede 26 ve 27 nolu dişlerin eksik olduğu görüldü (Resim 5:a-b). Temporomandibular eklem muayenesinde herhangi bir patolojik bulguya rastlanmadı.

**Resim 5.a-b.** Vaka-2'nin restorasyon öncesi ağız içi görünümü

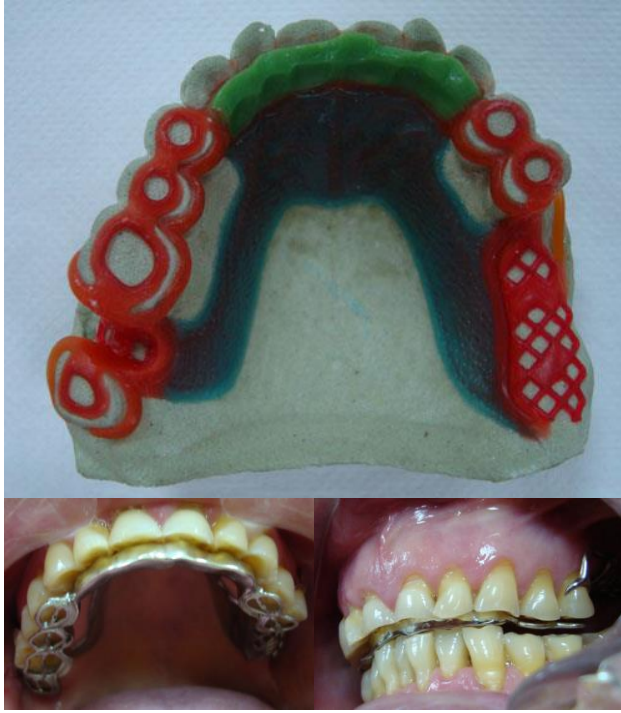
**Resim 6.a-b-c.** OHBP metal alt yapı tasarımı ve metal alt yapının ağızda denenmesi

8 hafta sonunda OHBP yapımı için irreversible hidrokolloid ölçü maddesi (Alginmax, major Prodotti Dentari S.p.A, Italy) ile alınan ölçülere Tip III dental alçı (Lab Stone Heraeus Kulzer, South Bend; IN) dökülerek ana modeller elde edildi. Alçı modeller face-bow (Artex Facebow, Amann Girschbach GmbH, Koblach, Austria) transferi ile yarı-ayarlanabilir artikülatöre (Artex ct, Aman Girschbach GmbH, Koblach, Austria) alındı. OHBP metal alt yapı tasarımında otopolimerizan akrilik rezin ile diş boyutlarının uzatılması planlanan posterior bölgelerde akrilik rezin için retansiyon ağırları, 26 ve 27 nolu dişler bölgesinde akrilik diş gelecek şekilde ve 25 nolu dişte Y kroşe, 16 ve 17 nolu dişlere akers kroşe planlandı (Resim 6:a). Metal alt yapının ağızda denenmesini takiben alçı model üzerinde akrilik dişler (Ardış, Dentaş Dental, Türkiye) dizildi (Resim 6:b-c) ve ağızda denenmesini takiben protezin bitirme işlemleri

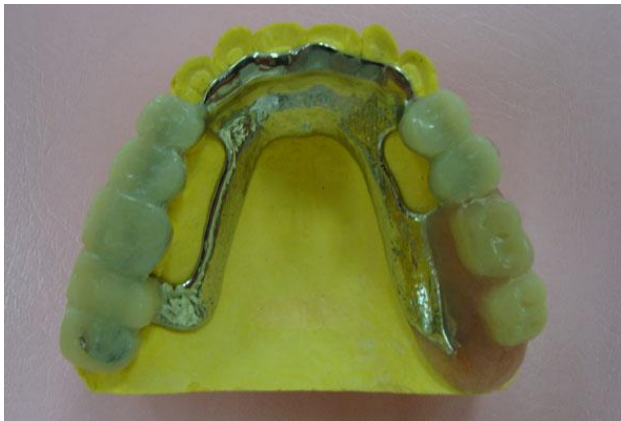
**Resim 7.** Akrilik rezin ilavesi yapılmış ve eksik diş bölgesine yapay diş konularak bitirilmiş protezin model üzerindeki görünümü.

Oklüzal yüzey materyali olarak seçilen diş renginde akrilik rezin (Stellon-C, Shade2, Amalgamated Dental Trade Distributors Ltd., London, İngiltere) ile iskeletin oklüzal yüzeye denk gelen bölgelerine ilaveler yapılarak dişler istenilen miktarda uzatıldı (Resim 7) ve ağız içi provası yapıldı (Resim 8:a-b).

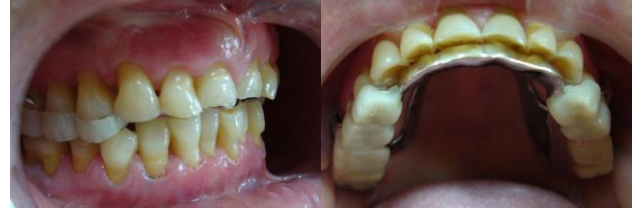
**Resim 8.a-b.** Maksiller kesici dişler bölgesine direkt kompozit rezin ilavesi yapılmadan önce OHBP'nin bitmiş halinin hasta ağızındaki görünümü.

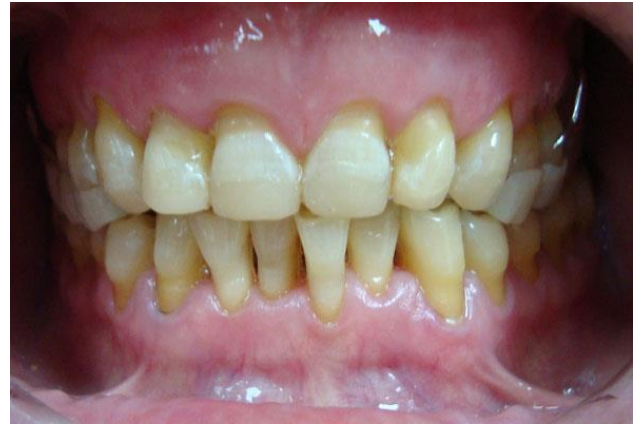
**Resim 9.** Maksiller kesici dişlere direkt kompozit rezin restorasyonu yapıldıktan sonra OHBP'nin ağız içi görünümü

Maksiller anterior dişler bölgesinde istenilen renk uyumunun akrilik rezin ile

sağlanamayacağı düşünülerek bu dişler kompozit rezin (Clearfil Majesty Esthetic, Kuraray) ile, direkt yöntem kullanılarak restore edildi (Resim 9).
