FRAKTÜRE UĞRAMIŞ MAKSİLLER SANTRAL DIŞIN POLİETİLEN FİBER KULLANIMI İLE ESTETİK REHABİLİTASYONU: OLGU SUNUMU

AESTHETIC REHABILITATION OF MAXILLARY CENTRAL TOOTH WHICH SUFFERED FRACTURE WITH USING POLYETHYLENE FIBER: A CASE REPORT

^{1*}Zeki ARSLANOĞLU, ²Mehmet Sinan DOĞAN, ¹Osman Fatih ARPAĞ,
²Ahmet ARAS, ²Cihan ÖZ

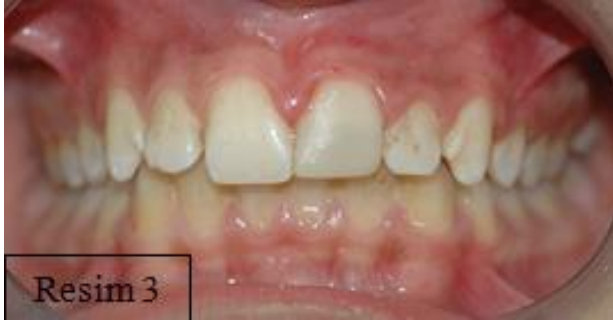
Resim 3. Hastanın kompozit restorasyon sonrası görüntüsü

Restore edilen postun üst yapısı için kompozit rezin (Clearfil AP-X, Kuraray, Japan) kullanıldı (Resim 3).

Sonuç olarak; polietilen fiberle güçlendirilmiş kompozit restorasyon ile ön bölgede estetik beklentilerin karşılandığı başarılı bir tedavi uygulanmıştır. Adeziv sistemlerin geliştirilmesiyle birlikte benzer vakalarda protetik yaklaşımlar yerine; kısa süreli, daha az maliyetli ve hastanın estetik beklentilerinin karşılanabileceği restoratif yaklaşımların daha fazla tercih edilmesi gerektiğini düşünmekteyiz.
