ANTERİOR DİŞLERİN ESTETİK REHABİLİTASYONU (DİREK LAMİNATE VENEER RESTORASYONLAR): VAKA RAPORU

ESTHETIC REHABILITATION OF ANTERIOR TEETH (DIRECT LAMINATE VENEER RESTORATIONS): A CASE REPORT

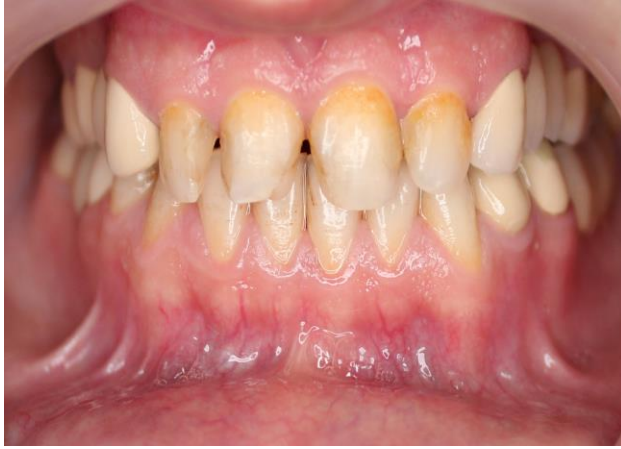
çenede lateral ve santral dişlerde renkleşme, diastema ve malpozisyon izlendi (Resim 1).

Resim 1. Tedavi öncesi intra-oral görünümü

Periodontal tedavisi yapılarak ideal ağız hijyeni sağlandı. Hastamız tedavi seçenekleri hakkında bilgilendirildi. 11,12,21 ve 22 no' lu dişlere direkt kompozit rezin restorasyonlar yapılmasına karar verildi. Hastanın da detaylı bilgilendirilmesi yapılarak onayı alındı.

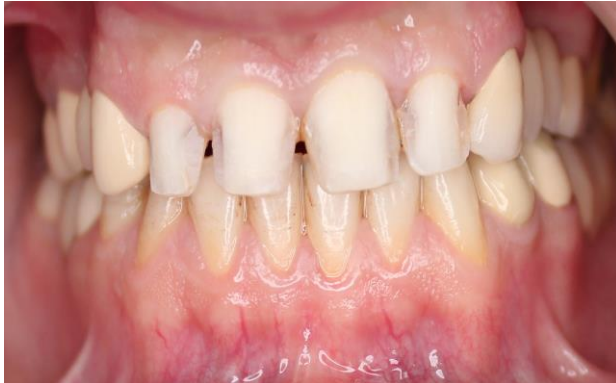
Öncelikle direkt kompozit rezin laminate veneer restorasyonunun uygulanması için üst anterior dişlerin vestibül ve insizal yüzeylerinden minimal seviyede preperasyon yapıldı (Resim 2).

Resim 2. Dişlerin preperasyonu

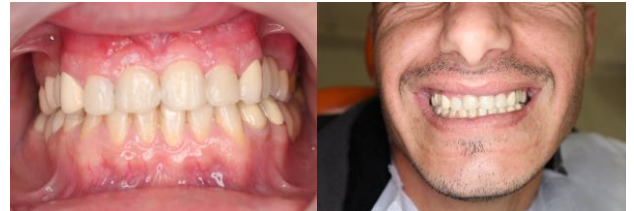
Hastanın maksiller lateral ve santral dişleri, direkt kompozit rezin laminate veneer restorasyonlarıyla tedavi edildi. Restorasyonlarını şekillendirilmesi yapıldı. Polisaj için özel diskler kullanıldı ve tedavisi tamamlandı (Sof-Lex; 3M ESPE) (Resim 3-4). Tedavisi tamamlandıktan sonra hastaya oral hijyen hakkında bilgi verildi ve 3 aylık periyotlarla kontrole çağrıldı.

Resim 3-4. Tedavi sonrası intra-oral ve frontal görünümü
