KRON-KÖK FRAKTÜRLERİ: 5 OLGU RAPORU

Crown - Root Fracture: 5 Case Report

¹Sadullah KAYA*, ²İzzet YAVUZ, ¹Özkan ADIGÜZEL, ³Çağlayan ATAY

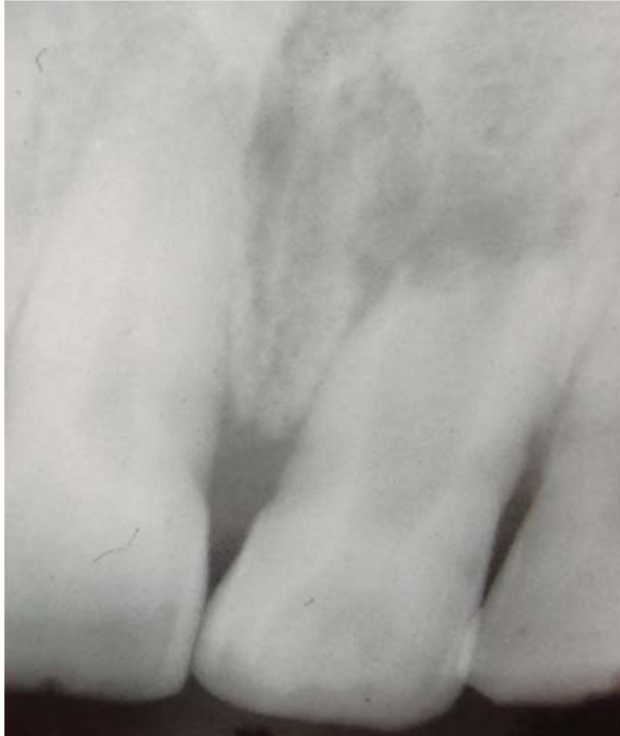
Resim 1. 21 nolu dişte internal ve external rezorpsiyon.

Travmaya bağlı renklenme nedeni ile kliniğimize gelen 29 yaşındaki erkek hastanın alınan anamnezinde 16 yıl önce travmaya bağlı dişinin kronunda fraktür meydana geldiği öğrenildi. Ağız hijyeni kötü olan hastanın alınan radyografisinde maxiller 21 nolu dişinde internal ve external rezorpsiyon olduğu görüldü (resim 1). Hastanın periodontal tedavisi yapıldı. Rezorpsiyon miktarının iyi bir kanal tedavisine engel olacağı düşünülen hastada cerrahi girişime karar verildi. Apikal rezeksiyon esnasında dişin kök kanalı retrograt olarak dolduruldu (resim 2). 6 ay sonra kemik dokusu iyileşen hastaya walking bleach tekniği kullanılarak sodyum perborat (BDH Chemicals, Poole, England) ve % 35 lik hidrojen peroksit karıştırılarak beyazlatma patı uygulandı. 4 er günlük arayla çağrılan hastaya aynı işlemler 4 seans tekrarlandı. İstenilen beyazlık elde edildikten sonra kompozit dolgu materyali Admira (Voco, Germany) ile bitirme işlemi yapıldı (resim 3).

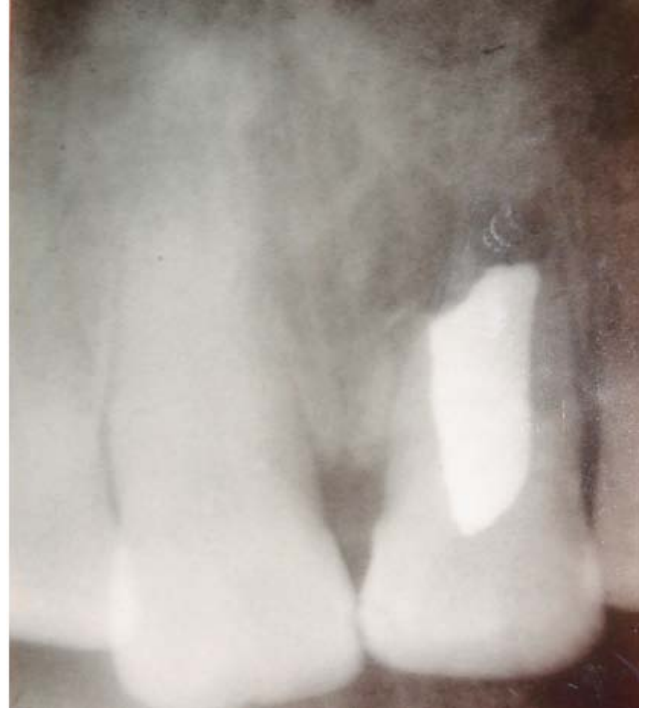
Resim 2. Kök kanalının apikal rezeksiyon esnasında retrograt olarak doldurulmuş görünümü.

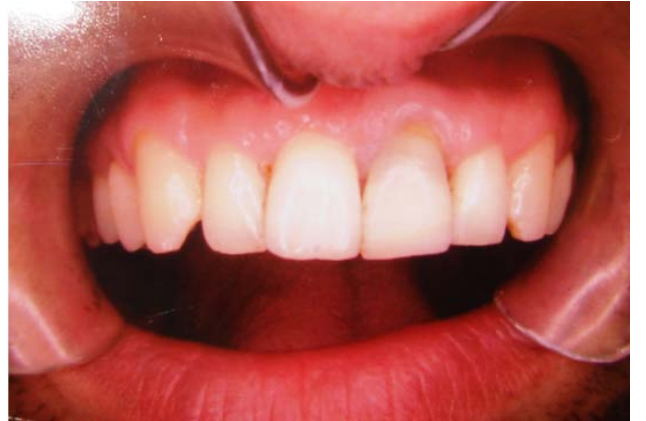
Resim 3. Tedavi bitiminden sonraki görünüm.

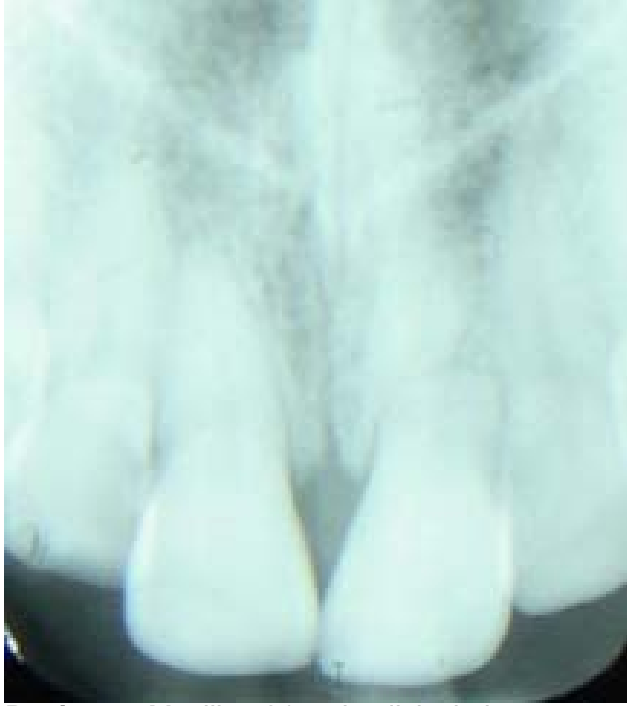
Resim 4. Maxiller 21 nolu dişin kökünün orta kısmındaki fraktürün radyografide görünümü.

19 yaşındaki bayan hasta diş hassasiyeti nedeniyle kliniğimize baş vurdu. Sistemik yönden sağlıklı olan hastanın alınan anamnezinde dişinde hassasiyet olduğu ve 5 ay önce travma geçirdiği öğrenildi. Alınan radyografide maxiller 21 nolu dişin kökün orta kısmında fraktür olduğu belirlendi (resim 4). Dişin kanalı, apikale kadar H tipi kanal eğeleriyle (H-Files Svenska Dentorama AB, SE-171 48 Sweden) 60 no ya kadar genişletildi. İlk seansta pansuman ve dişe splitlenme yapıldı. 3 gün sonra ikinci seansa çağrılan hastaya tekrar pansumanın yapılarak kırık hattında iyileşme

olabilmesi için kalsiyum hidroksit (Vision, Germany) distile su ile karıştırılarak pat halinde kanala yerleştirildi. Birer aylık peryotlarla aynı işlemler 8 seans yapıldı. Sert doku kalsifikasyonu olduğu gözlenen hastanın kök kanalı kırık hattına kadar gutta perka (DiaDent, Korea) ve kanal dolgu patı sealapex (Kerr Manufacturing Co., Romulus, MI, USA) kullanılarak bitirildi.

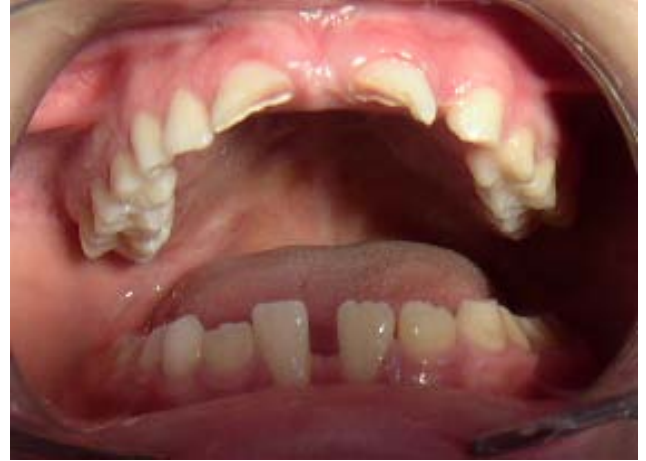
Resim 5. Maxiller santral dişlerin kronlarındaki horizontal kron fraktürünün ağız içi görünümü.

Travma sonucu kliniğe gelen 10 yaşındaki erkek hastanın maxiller santral dişlerinin kronlarında horizontal kron fraktürü meydana gelmişti (resim 5). Hasta dişlerini 2 gün önce kırmış ve kırık parçaları kliniğimize su içerisinde muhafaza edilerek getirilmişti. Alınan radyografide dişlerin köklerinde fraktür olmadığı tespit edildi (resim 6). Kalsiyum hidroksit ile dişlerin pulpası korundu ve kırık parçaları mikrohibrit doldurucu kompozit materyali Herculite XRV (Kerr, USA) kullanılarak yapıştırıldı (Resim 7).

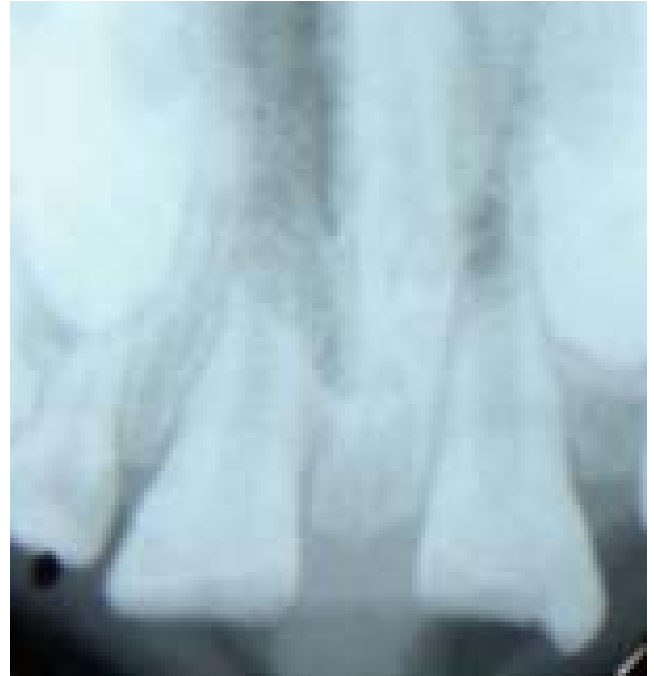
Resim 6. Radyografik görünüm.

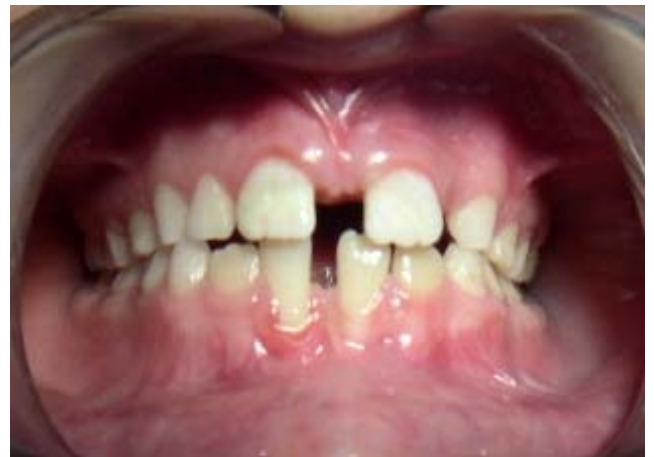
Resim 7. Tedavi sonrası görünüm.

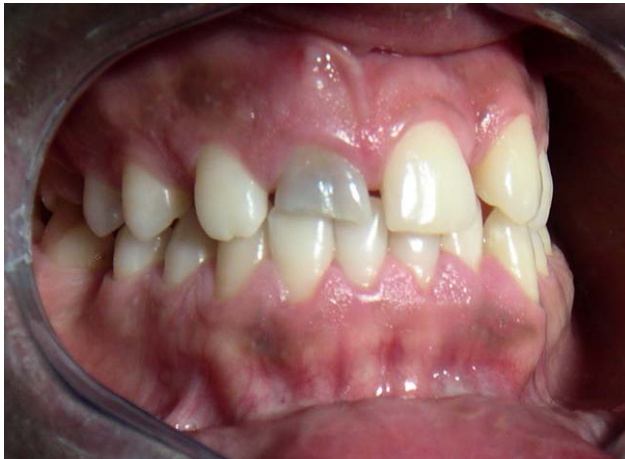
Resim 8. 21 yaşındaki erkek hastanın travmaya uğramış sağ maxiller 11 nolu dişinde renk değişimi.

Kliniğimize gelen 21 yaşındaki erkek hastanın travmaya uğramış sağ maxiller 11 nolu dişinde renk değişimi (resim 8) ve lüksasyon olduğu görüldü. Alınan anemnezinde 4 yıl önce travma geçirdiği öğrenildi. Radyografisi çekilen dişin apikal 1/3 lük kısmında fraktür olduğu tespit edildi. 1.seansta pulpa extirpe edilerek irrigasyon yapıldı.

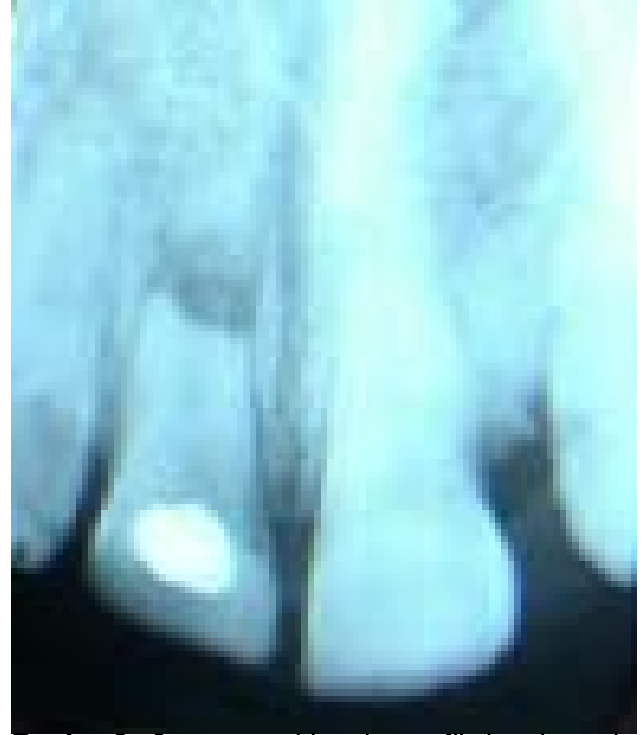
Resim 9. 6 ay sonraki radyografik incelemede hastanın kırık hattında iyileşme olmadığı gözlemlendi.

3 gün sonra dişin kanalı pansuman sonrası kalsiyum hidroksit ve distile su karışımı pat ile dolduruldu. 30 günlük periyotlarla kontrole çağrılan hastaya aynı işlemler tekrarlandı. 6 ay sonra radyografik ve klinik muayene ile yapılan değerlendirmede hastanın kırık hattındaki kemik dokusunda iyileşme olmadığı gözlemlendi (resim 9).

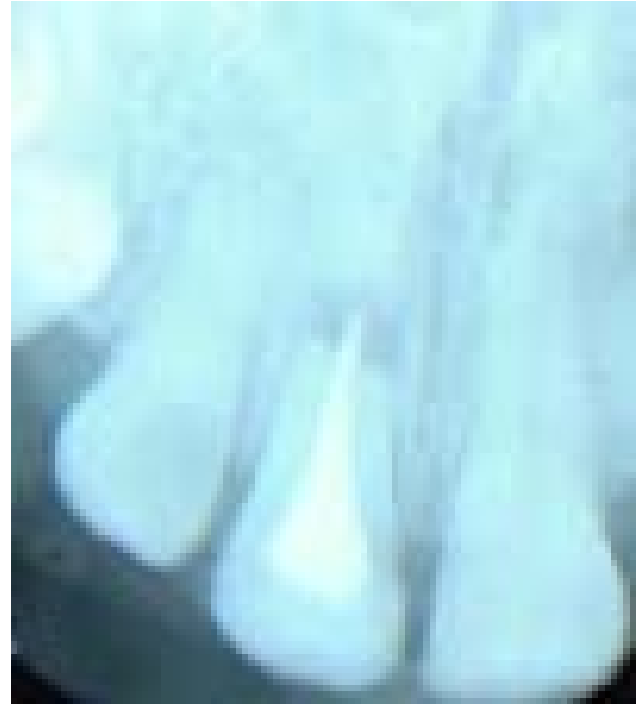
Resim 10. Cerrahi işlem öncesi kök kanalının radyografide bitirilmiş görünümü.

Kök kanalı kırık bölgesine kadar gutta perca ve kanal dolgu patı sealapex kullanılarak bitirildi (resim 10). Apikal 1/3 lük kısım cerrahi işlem yapılarak çıkartıldı. 6 ay sonra kemik dokusu iyileşen hastaya walking bleach tekniği kullanılarak sodyum perborat ve % 35 lik hidrojen peroksit karıştırılarak beyazlatma patı uygulandı. 4 er günlük arayla aynı işlemler 3 seans tekrarlandı.

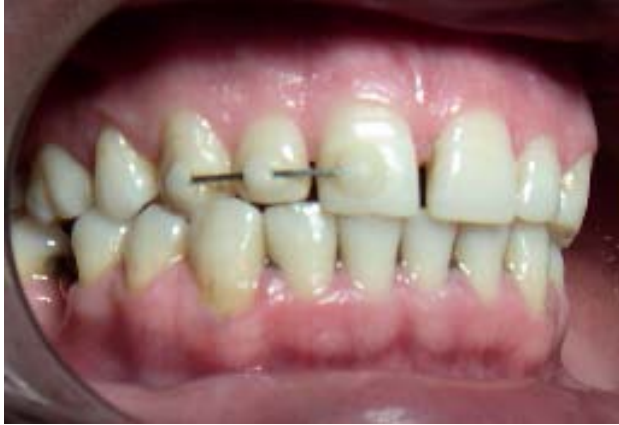
Resim 11. 12 nolu dişin komşu dişlere kompozit dolgu materyali ve 0,5 yarım yuvarlak ortodontik tel ile splitlenmiş görünümü.

lüksasyon olduğu anlaşıldı. Hastanın alınan radyografisinde apikaline yakın 2/3 lük kısmında çok fazla belirgin olmayan horizontal kırık tespit edildi. Travmaya uğramış 12 nolu diş komşu dişlere kompozit dolgu materyali ve 0,5 yarım yuvarlak ortodontik tel ile splitlendi (Resim 11).

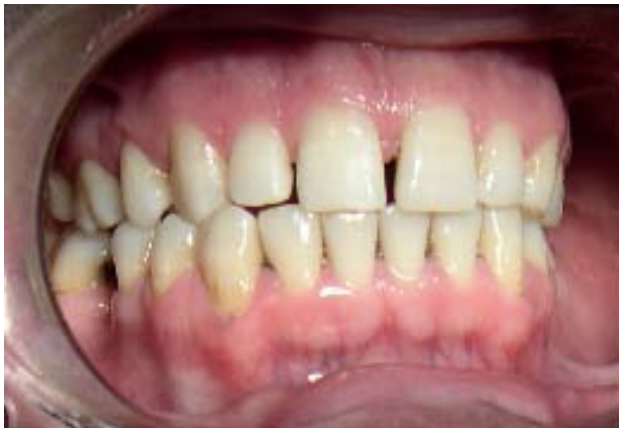
Resim 12. Vakanın bitirilmiş hali.

İlk seansta pulpa extirpe edildi, dişin kök kanalına %2,5 lik sodyum hipoklorit ile irrigasyon yapıldı. 3 gün sonra dişin kanalı pansuman sonrası kalsiyum hidroksit ve distile su karışımı pat ile dolduruldu. 30 günlük periyotlarla kontrole çağrılan hastaya aynı işlemler tekrarlandı. 6 ay sonra radyografik ve klinik muayene ile yapılan değerlendirmede hastanın kırık hattında iyileşme olduğu gözlemlendi. Kök kanalı gutta perka ve kanal dolgu patı sealapex ile dolduruldu ve kompozit restoratif materyali kullanılarak bitirildi (Resim 12).
