## REZİN İNFİLTASYON TEKNİĞİYLE MİNE HİPOPLAZİLERİNİN TEDAVİSİ: OLGU SUNUMU

### TREATMENT OF ENAMEL HYPOPLASIA WITH RESIN INFILTRATION TECHNIQUE: A CASE REPORT

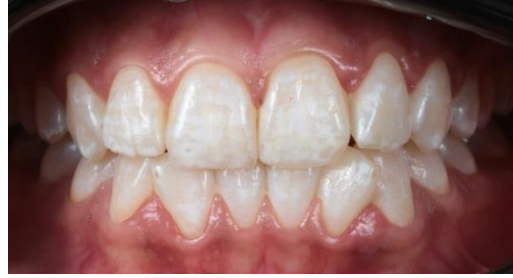
22 yaşında kadın hasta, ön dişlerinde beyaz renklenmelerin tedavisi için Dicle Üniversitesi Diş Hekimliği Fakültesine başvurdu. Hastanın ağız içi muayenesinde alt ve üst çene bütün dişlerinde insizal kenardan gingival seviyeye kadar ve dişlerin tüm yüzeylerinde beyaz opak florozis lekelerinin mevcut olduğu görülmüştür (Resim 1).

Resim 1. Başlangıç intraoral fotoğraf

Hastanın tıbbi öyküsü alındıktan ve muayenesi tamamlandıktan sonra, beyaz renklenmelerin hafif ila orta derecede dental florozis olduğu teşhis edilmiştir. Her dişin neredeyse tüm yüzeylerinde lekelenmelere rastlandığı ancak dişte kahverengi lekeler ve aşınma olmadığından Dean Florozis İndeksinde skor 3 e karşılık gelmektedir. Florlu alanlarda herhangi bir madde kaybı tespit edilmemiştir.

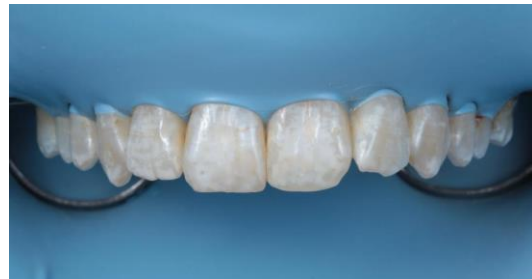
Mikro-invaziv rezin infiltrasyon tekniği (Icon, DMG; Hamburg, Almanya), henüz kavite oluşmamış beyaz nokta çürük lezyonlarının tedavisi için geliştirilmiş bir üründür. Resin infiltrasyon işlemine başlamadan önce dişlerin yüzeylerinde herhangi bir dışsal kalıntıların kalmaması için, dişlere polisaj işlemi yapıldı. Ardından diş yüzeyleri hava su spreyi ile yıkanıp kurulandı. Diş etlerinin asit ürünlerinden korunması ve diş yüzeylerinin izolasyonu için 16-26 numaralı dişler arasına rubber-dam takıldı (Resim 2).

Resim 2. Rubber dam uygulaması

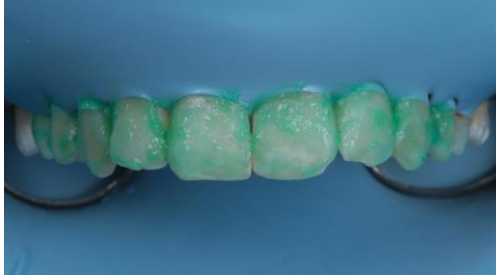
Orta keser dişlerden başlanarak hem sağ çenede hemde sol çenedeki 5 numaraya kadar bütün dişlere %15 hidroklorik asit jel uygulandı (Resim 3).

**Resim 3.** Asit uygulaması

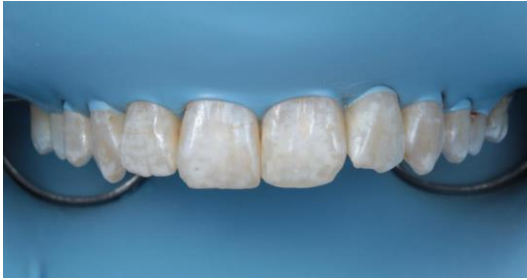
İki dakikalık uygulama sonrası asit, önce aspiratör ile alındı, kalan asit 30 saniye boyunca su ile yıkandı. Böylece minenin en dış yüzeyindeki yüksek mineral içerikli tabakanın uzaklaştırılması sağlandı (Resim 4).

**Resim 4.** Asit uygulaması sonrası oluşan opaklık

Ardından diş yüzeyleri tamamen kurutulacak şekilde su spreyi ile 30 saniye boyunca kurutuldu. Kurutma sonrası diş yüzeylerinin neredeyse tamamen opak hale geldikleri görüldü. %95-100 etanol içeren dry uygulanarak mine içerisine invaziv olmuş suyun uzaklaştırılması sağlandı. 30 saniye uygulama sonrası kuru hava sıkılarak dişten uzaklaşması sağlandı.

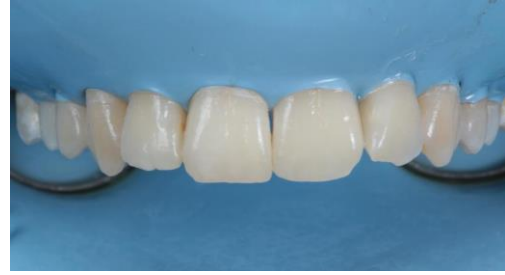
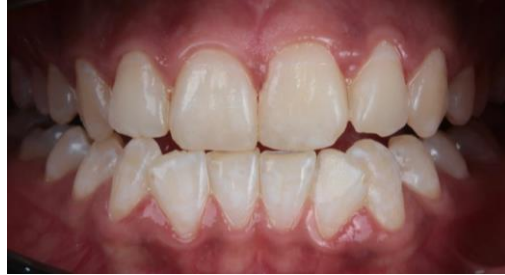
Mine yüzeyinde hazırlıklar tamamlandıktan sonra rezin infiltrant uygulaması yapıldı. Tüm diş yüzeylerine aynı anda uygulandıktan sonra 3 dakika bekleyip hafif hava ile fazla infiltrant uzaklaştırıldı. Her bir dişe 40 saniye ışık uygulaması yapıldı. Tüm dişlere ışıkla polimerizasyon sağlandıktan sonra ikinci defa rezin infiltrant materyali uygulanıp bir dakika daha beklendi. Son olarak rezin uygulanması sonrası dişler tekrar 40 saniye ışıkla polimerize edildi. Resin infiltrasyon işleminin tamamlanması sonrası dişlerin yüzeyi parlatılıp cila işlemi uygulandı (Resim 5).

**Resim 5.** İşlem sonrası ağız içi fotoğraflar

Tedaviden hemen sonra tüm maksiller dişlerin yüzeyindeki beyaz opak noktaların kaybolduğu, hastanında memnun kaldığı ve istenilen düzeyde estetik görüntü elde edilmiştir.
